# RESTAURÁTORSKÁ DOKUMENTACE

## Vstupní restaurátorský průzkum a záměr božích muk ve Zbyslavi

**Leden 2012**

**TERRIGENA Art s.r.o.**

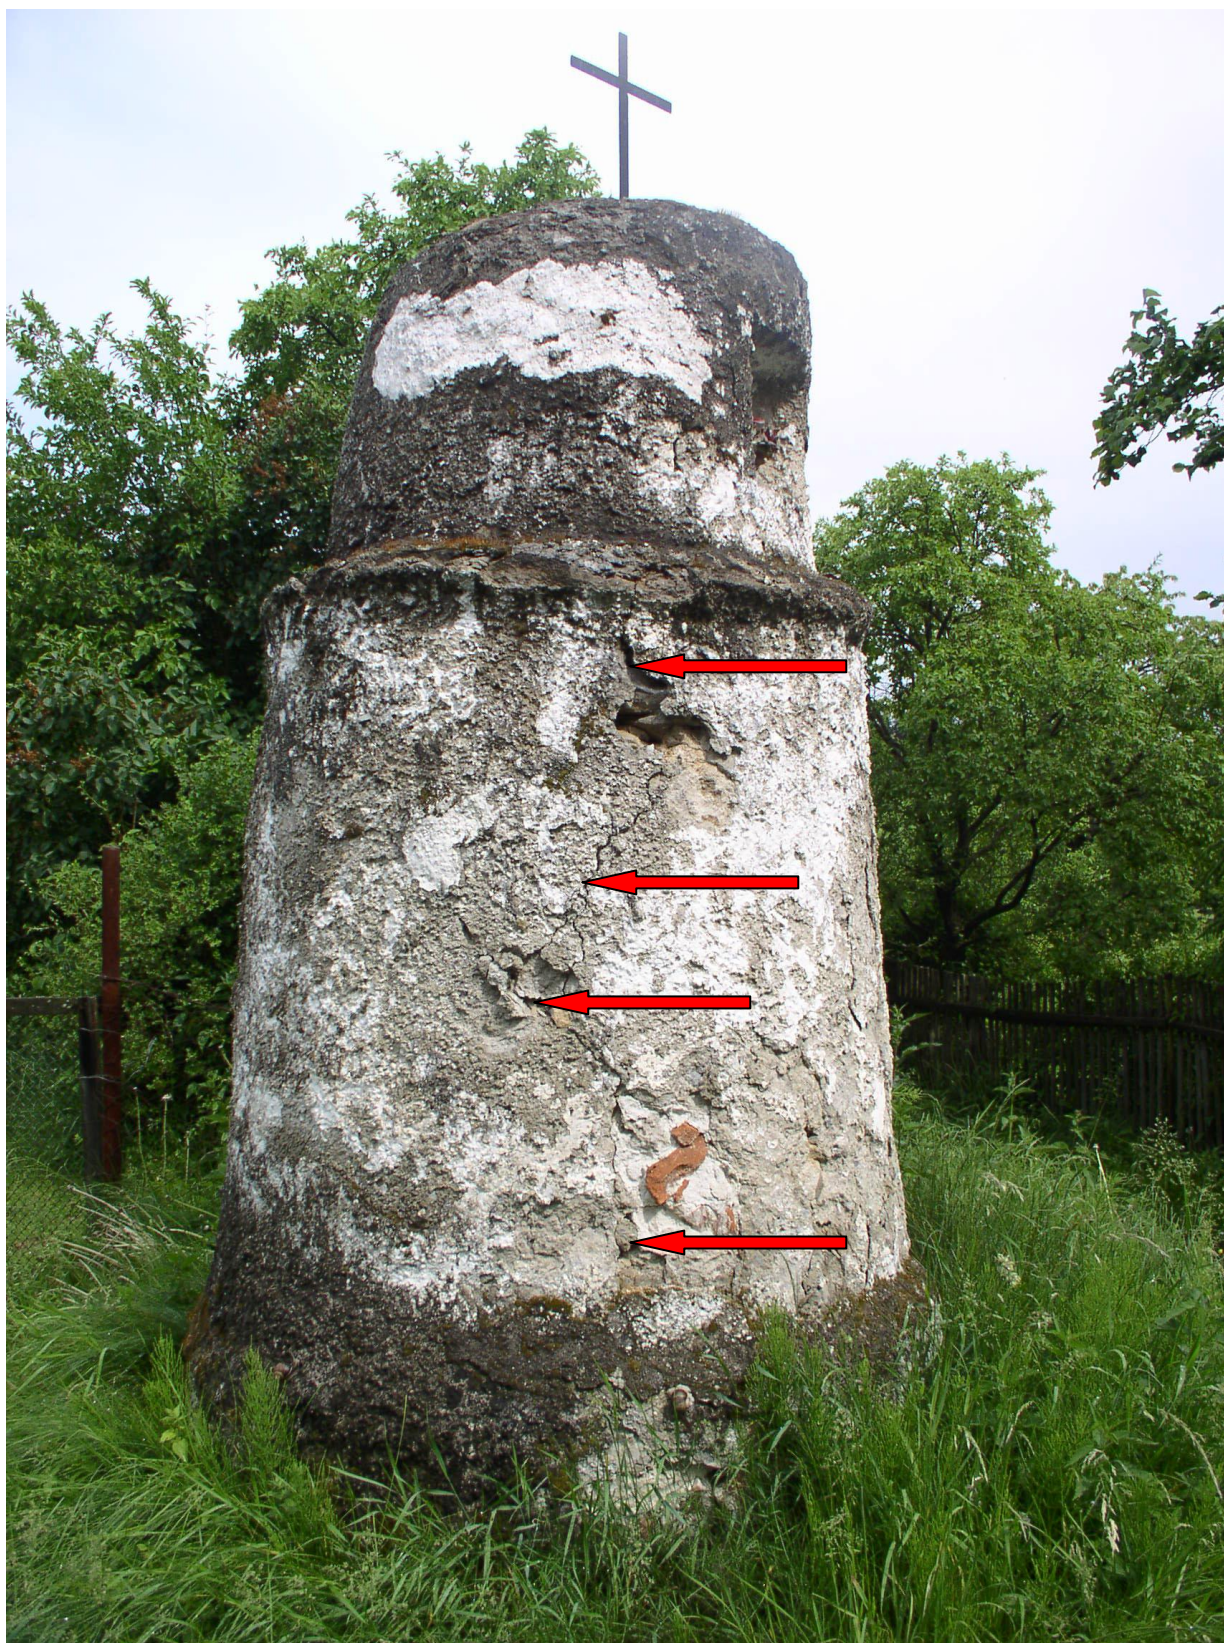
Památka trpí dlouhodobou absencí preventivní údržby a nestabilitou podloží. Ve zdivu jsou patrné výrazné praskliny, u cibulové nástavby došlo k vysypání části zdiva. Povrch památky je silně znečištěn prachovými a biologickými deposity, především mechy, lišejníky a řasami. Místy jsou na omítce patrné tmavé krusty, především na cibulové nástavbě. Omítkové vrstvy ztrácejí soudržnost s povrchem, odpadávají a následně dochází k vydrolování maltového pojiva u odkrytého zdiva a vypadávání kamenů. Křížek na vrcholu božích muk je výrazně napaden korozi.

Boží muka ve Zbyslavi – narušená statika

Zásadní etapu konzervačního zásahu představuje konsolidace zdiva a dochovaných omítek. Všechny poruchy budou jednotlivě vyhodnoceny, praskliny injektovány (Vapo Injekt, fa. Aqua obnova staveb) a povrch celoplošně konsolidován (KSE 100 – 300). Intenzita konsolidace bude určena na základě aktuálního stavu každého jednotlivého místa. Odpadlé části zdiva budou doplněny jen do té míry, aby zůstala zajištěna statika památky.

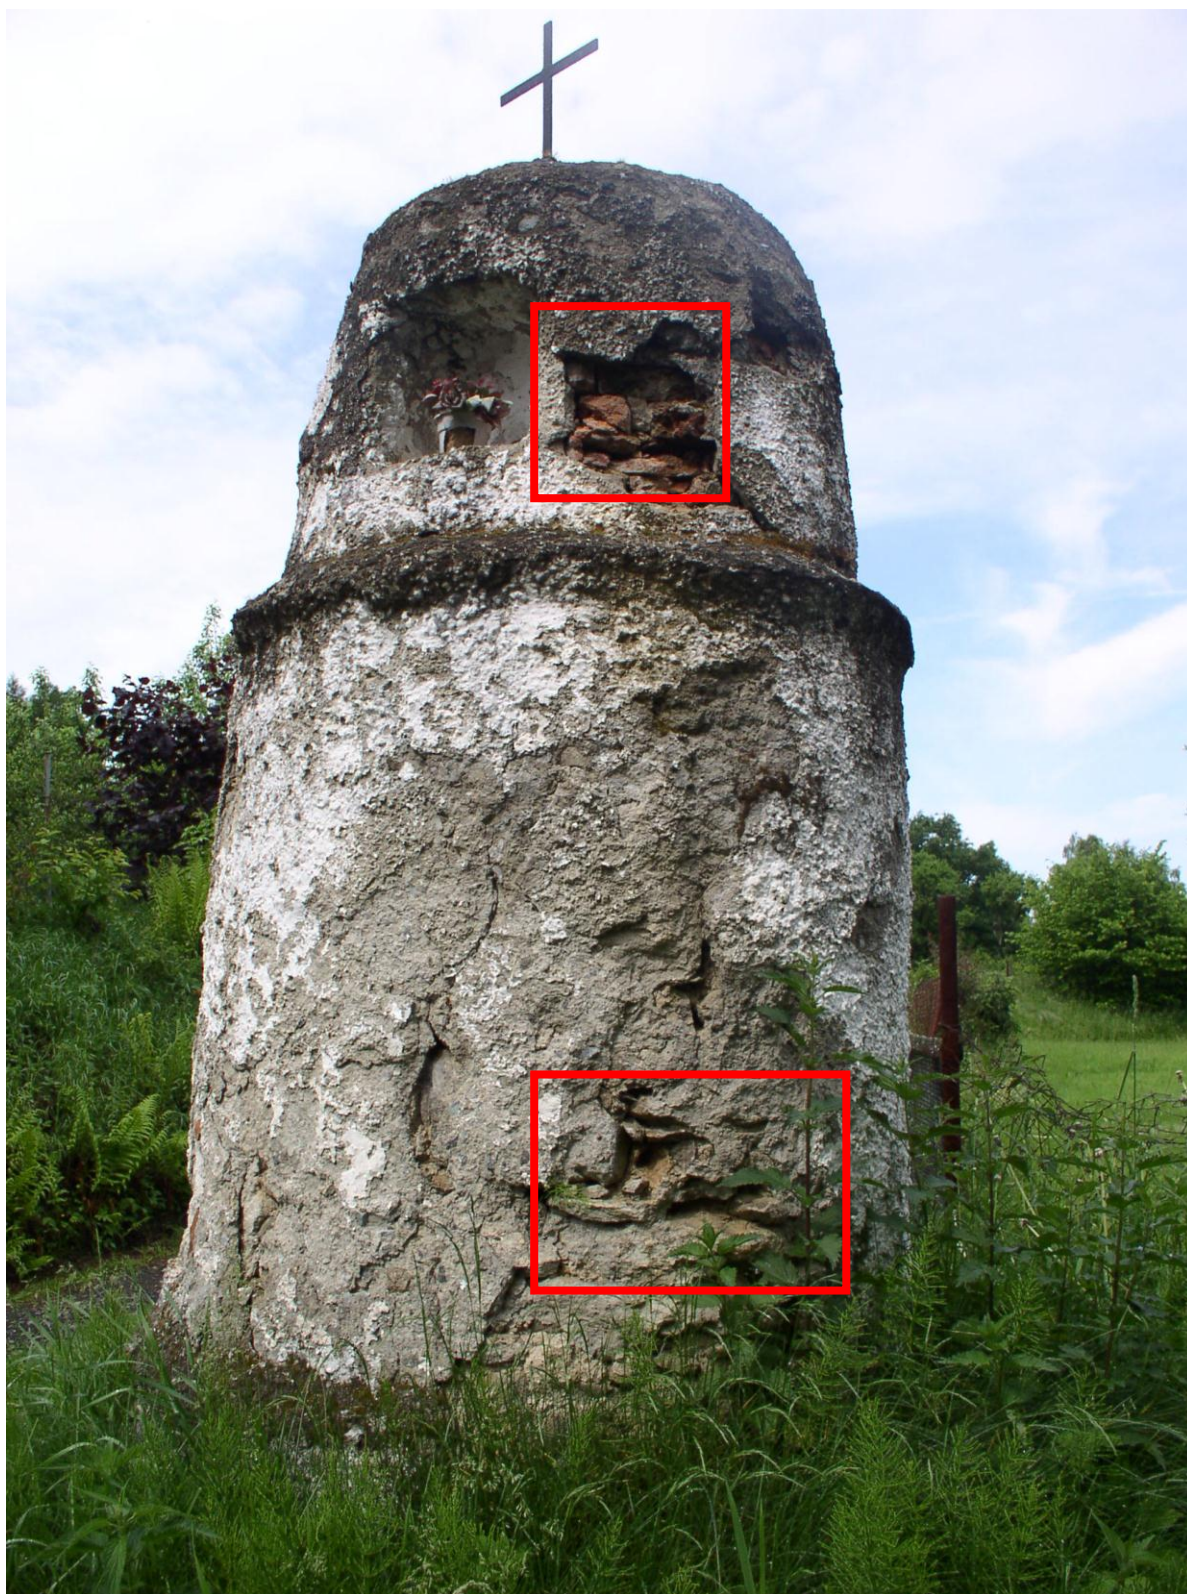
Spodní část božích muk je vyzděna z volných kamenů různých tvarů a velikostí a místy doplněna cihlami. Cibulová nadstavba je vyzděna z cihel. Povrch celé architektury je pojednán několika vrstvami omítek s bílou barevností.

Boží muka ve Zbyslavi – stavební materiály

Zdivou bude v nejnutnější míře doplněno autentickým kamenným materiálem místního původu a cihlami pojenými vápennou maltou.

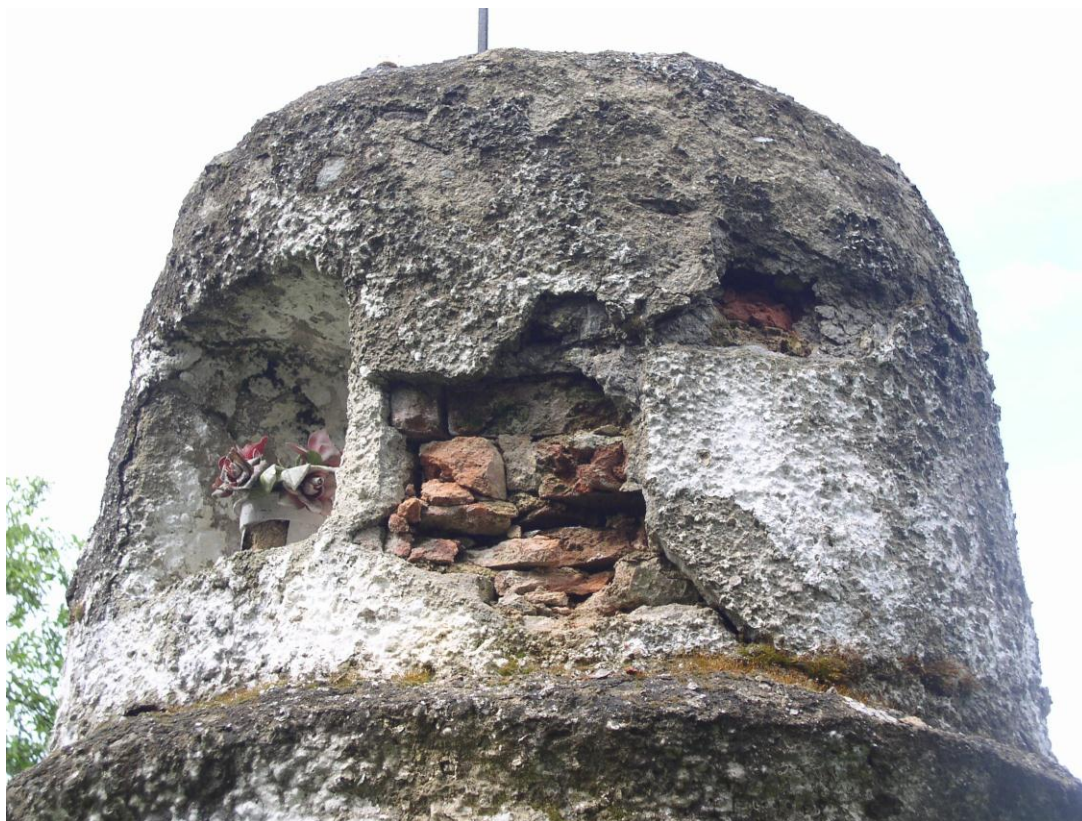
Detail poškození vrchní části božích muk

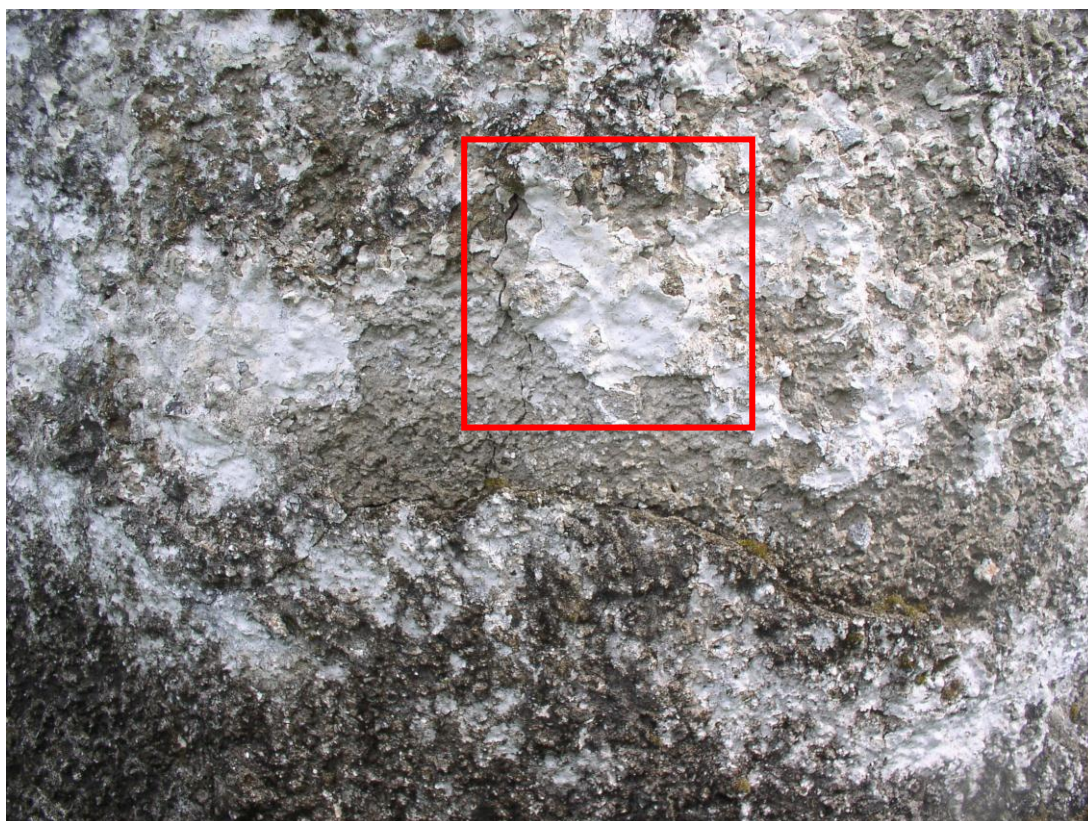
Detail omítkových vrstev – jedna z mnoha monochronních vrstev

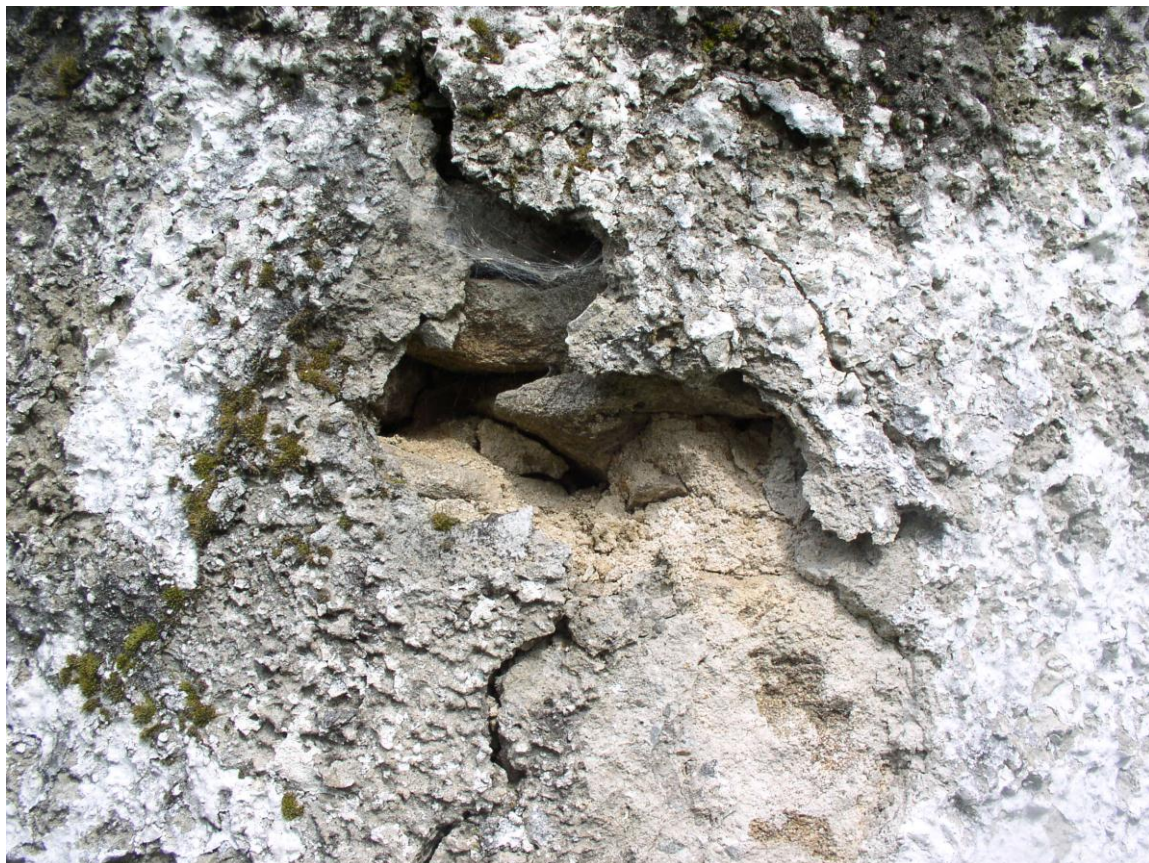
Detail poškození
