# RESTAURÁTORSKÁ DOKUMENTACE

## **Vstupní restaurátorský průzkum a záměr kamenné sochy sv. Jana Nepomuckého v Křižíkově ul. v Plánici**

**Leden 2012**

**TERRIGENA Art s.r.o.**

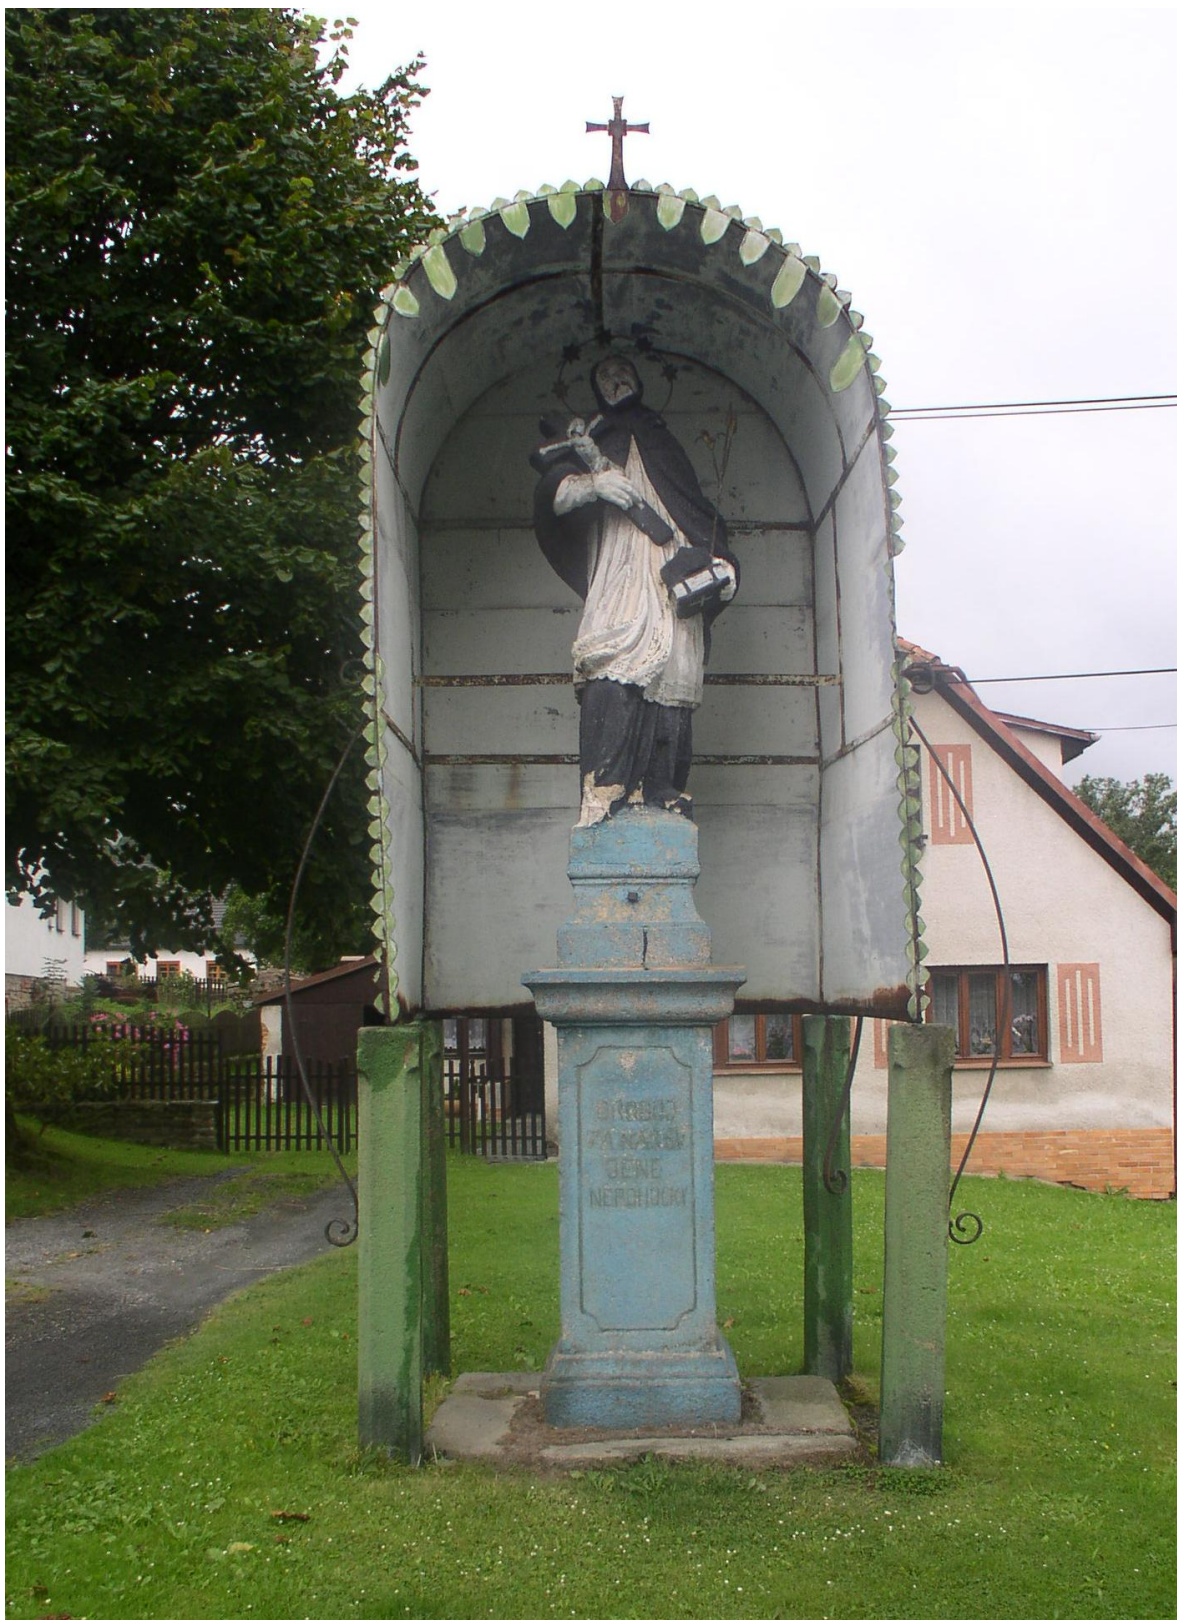
Socha sv. Jana Nepomuckého s novodobou stříškou

V první etapě bude kompletně demontována a trvale odstraněna nevhodná novodobá stříška včetně kamenných sloupků. Samotná socha sv. Jana Nepomuckého bude deinstalována a přepravena do atelieru restaurátora. Vzhledem k výraznému poškození povrchu památky budou nejvíce poškozená místa prekonsolidována (KSE 100 – 300), aby se předešlo dalšímu úbytku kamenného materiálu. Socha včetně architektury bude omyta regulovanou tlakovou vodou. Po tomto základním očištění od volných nečistot a uvolněných nátěrů budou provedeny zkoušky pro odstranění zbytků barevných vrstev, po té proběhne samotné čištění. Odkrytý povrch památky bude celoplošně konsolidován (KSE 100 – 300, fa. Remmers). Odstranění nepůvodních nátěrů odhalí skutečný stav kamenného materiálu, míru zasažení povrchu kamene zvětráváním a případné novodobé plomby a vysprávky. Ty budou jednotlivě vyhodnoceny a příliš vyžilé, případně nevyhovující plomby šetrně odstraněny. Pokud se v kameni objeví praskliny, budou tato místa injektována (Vapo Injekt, fa. Aqua obnova staveb). Plastická poškození budou doplněna tmely na minerální bázi s příměsí styrenakrylátové pryskyřice probarvenými ve hmotě (křemičité písky odpovídající frakce, bílý cement, Sokrat 2802A, světlostálé železité pigmenty – fa. Bayferrox, fa. Teluria). Povrch památky bude po plastické retuši opticky sjednocen závěrečnou patinou (světlostálé železité pigmenty – fa. Bayferrox, fa. Teluria, pojené 2% roztokem Paraloidu B72). Kovové atributy budou mechanicky očištěny od produktů koroze a nesoudržných povrchových vrstev, kov ošetřen antikoročním přípravkem (Bezoplachový odrezovač se stabilizátorem účinku, fa. Kittfort) a pozlaceny plátkovým zlatem pokládaným na mixtion.

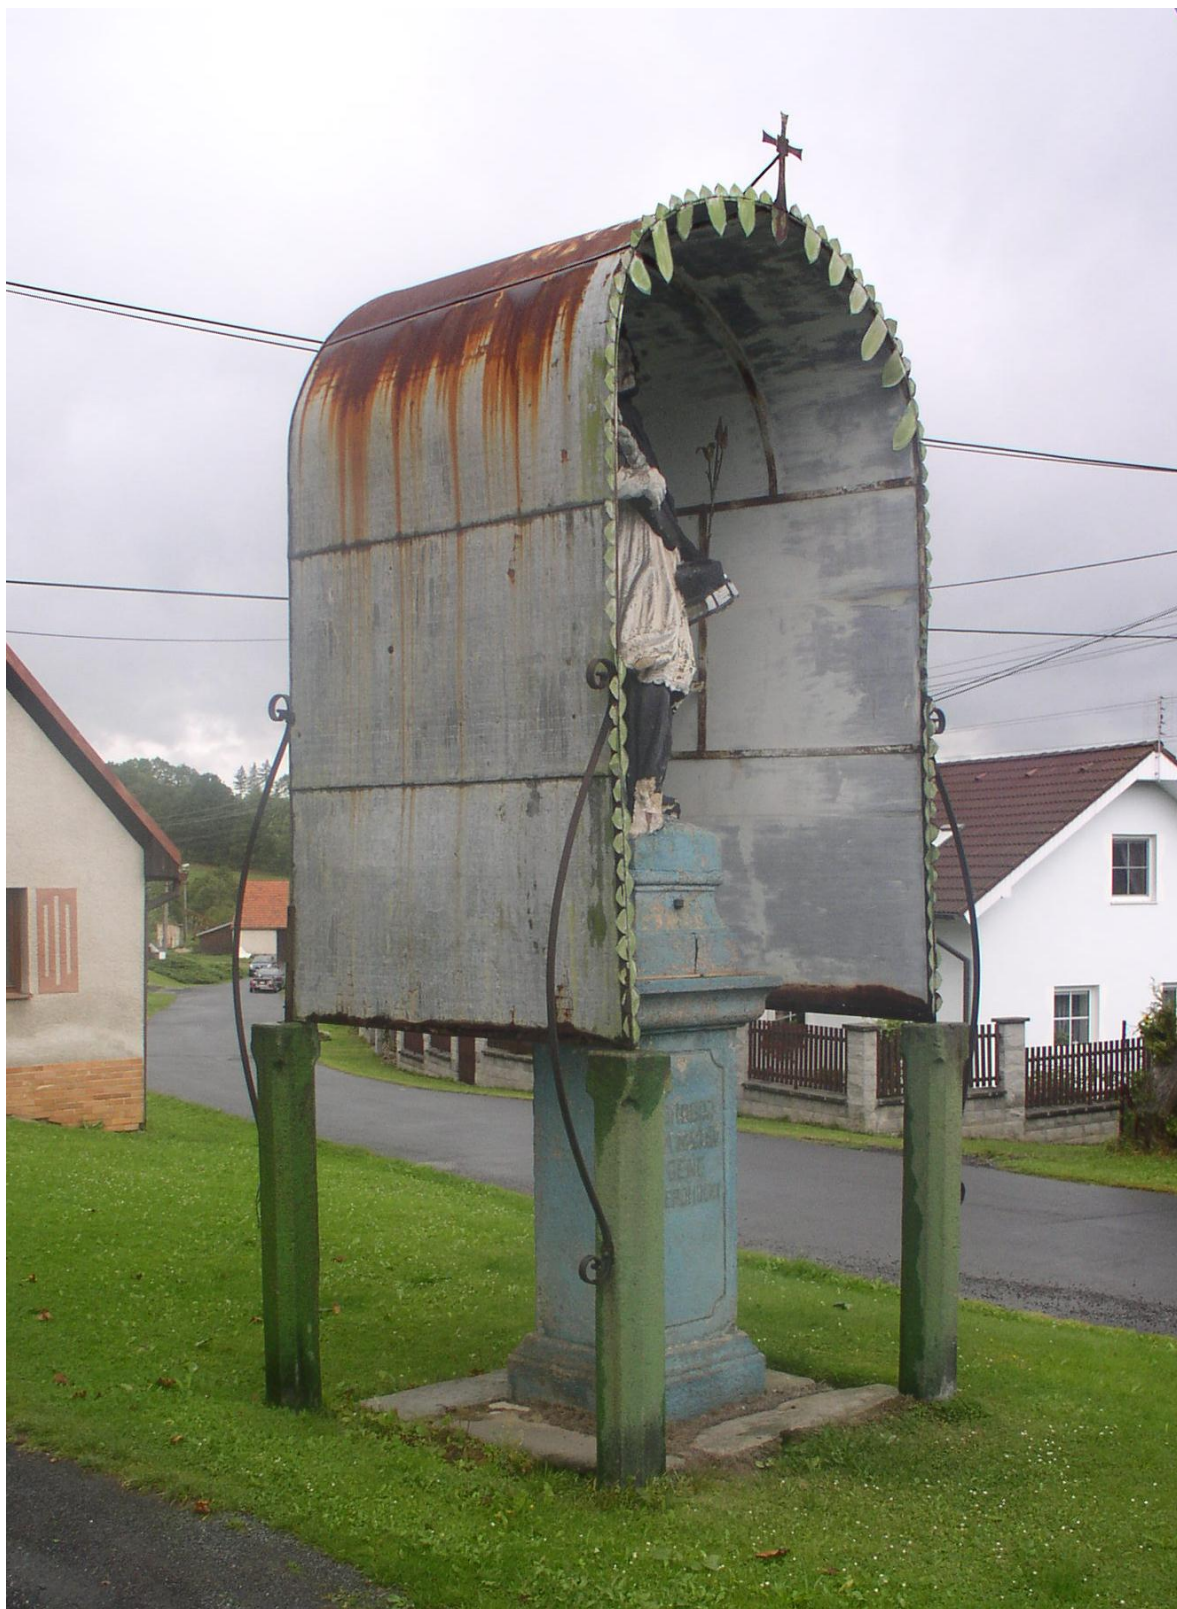
Socha sv. Jana Nepomuckého s novodobou stříškou

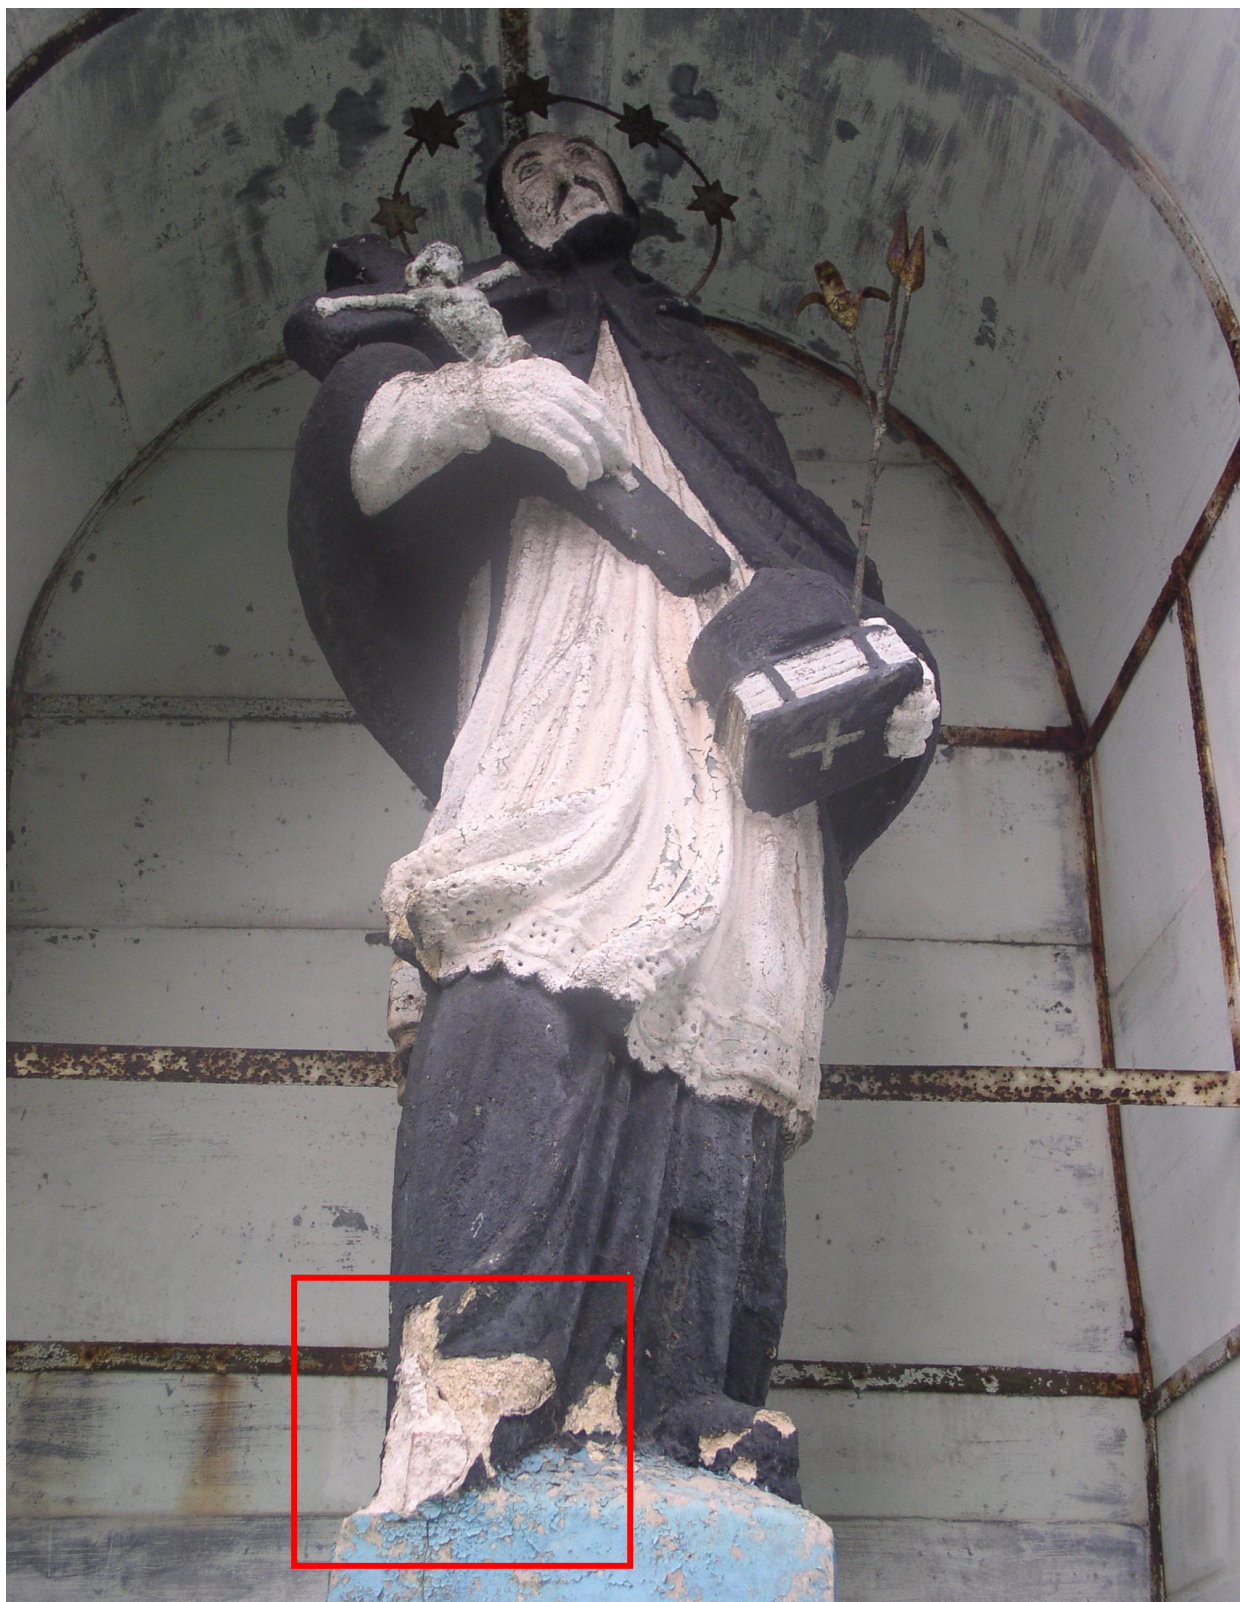
Statika památky se zdá být neporušena, povrch kamenného materiálu však výrazně trpí účinky povětrnostních vlivů a nevyhovujících barevných nátěrů. Povrch památky je znečištěn prachovými deposity z ovzduší, nepůvodní nátěry krakelují, ztrácí soudržnost s povrchem a odlupují se. Spárami mezi jednotlivými kamennými bloky prorůstá tráva. Povrch nese četná drobná plastická poškození. Nejvýraznější poškození pak představuje ztráta modelace u nohou světce. Kovové atributy jsou výrazně zkorodované.

Socha sv. Jana Nepomuckého – největší plastické poškození

Nové plastické prvky budou prováděny minerálním tmelem na bázi bílého cementu za přídavku styrenakrylátové disperze a příslušných frakcí písků (Petra C, Aqua obnova staveb), nebo románského cementu za přídavku příslušných frakcí písku.

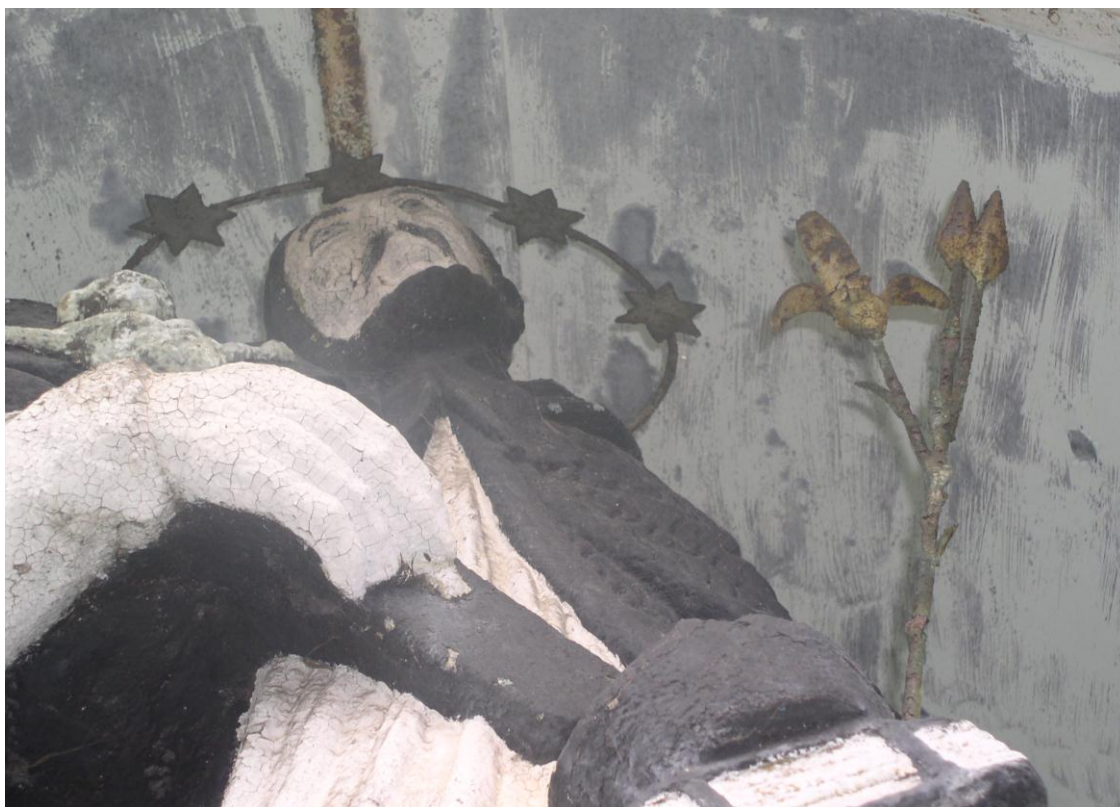
Detail tváře a trupu sv. Jana Nepomuckého se zkrakelovanou nepůvodní polychromií

Pro čištění budou použity odstraňovače nátěrů (Ultra 2000, fa. Aqua obnova staveb), peroxid vodíku a čpavková voda smývané za pomoci tlakové vodní páry.

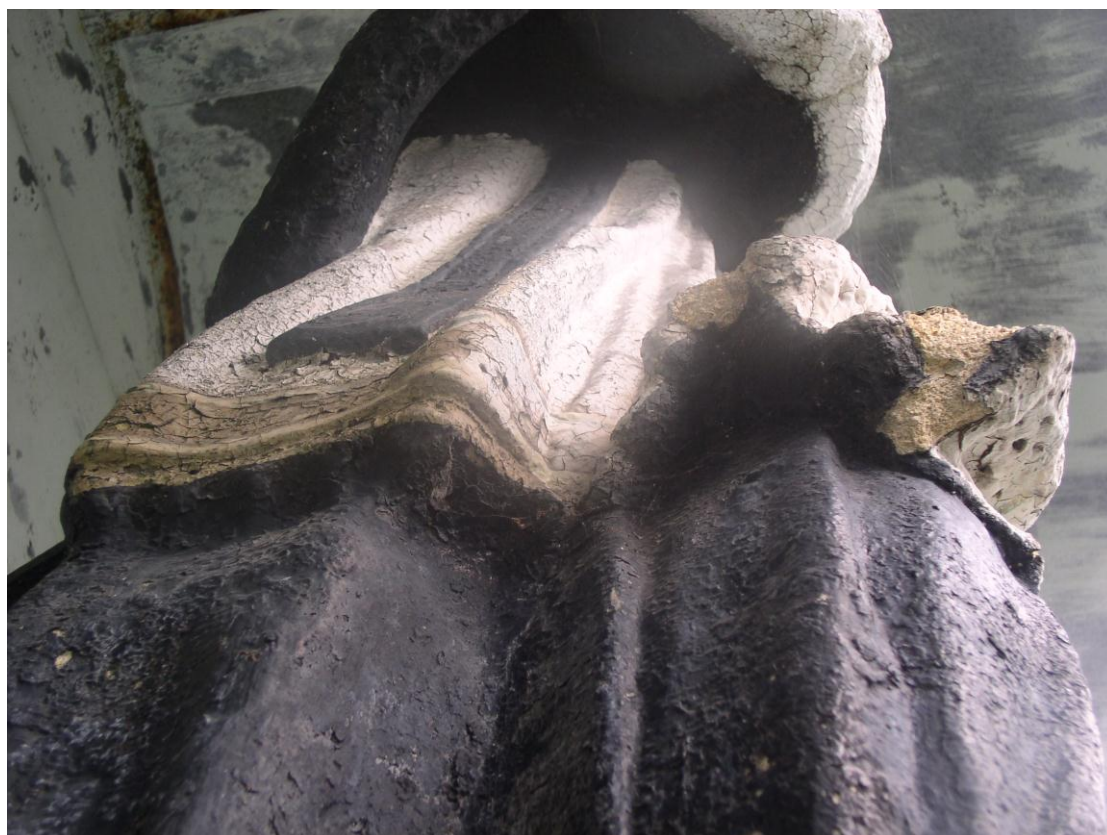
Detail sochy světce se zkrakelovanou nepůvodní polychromií

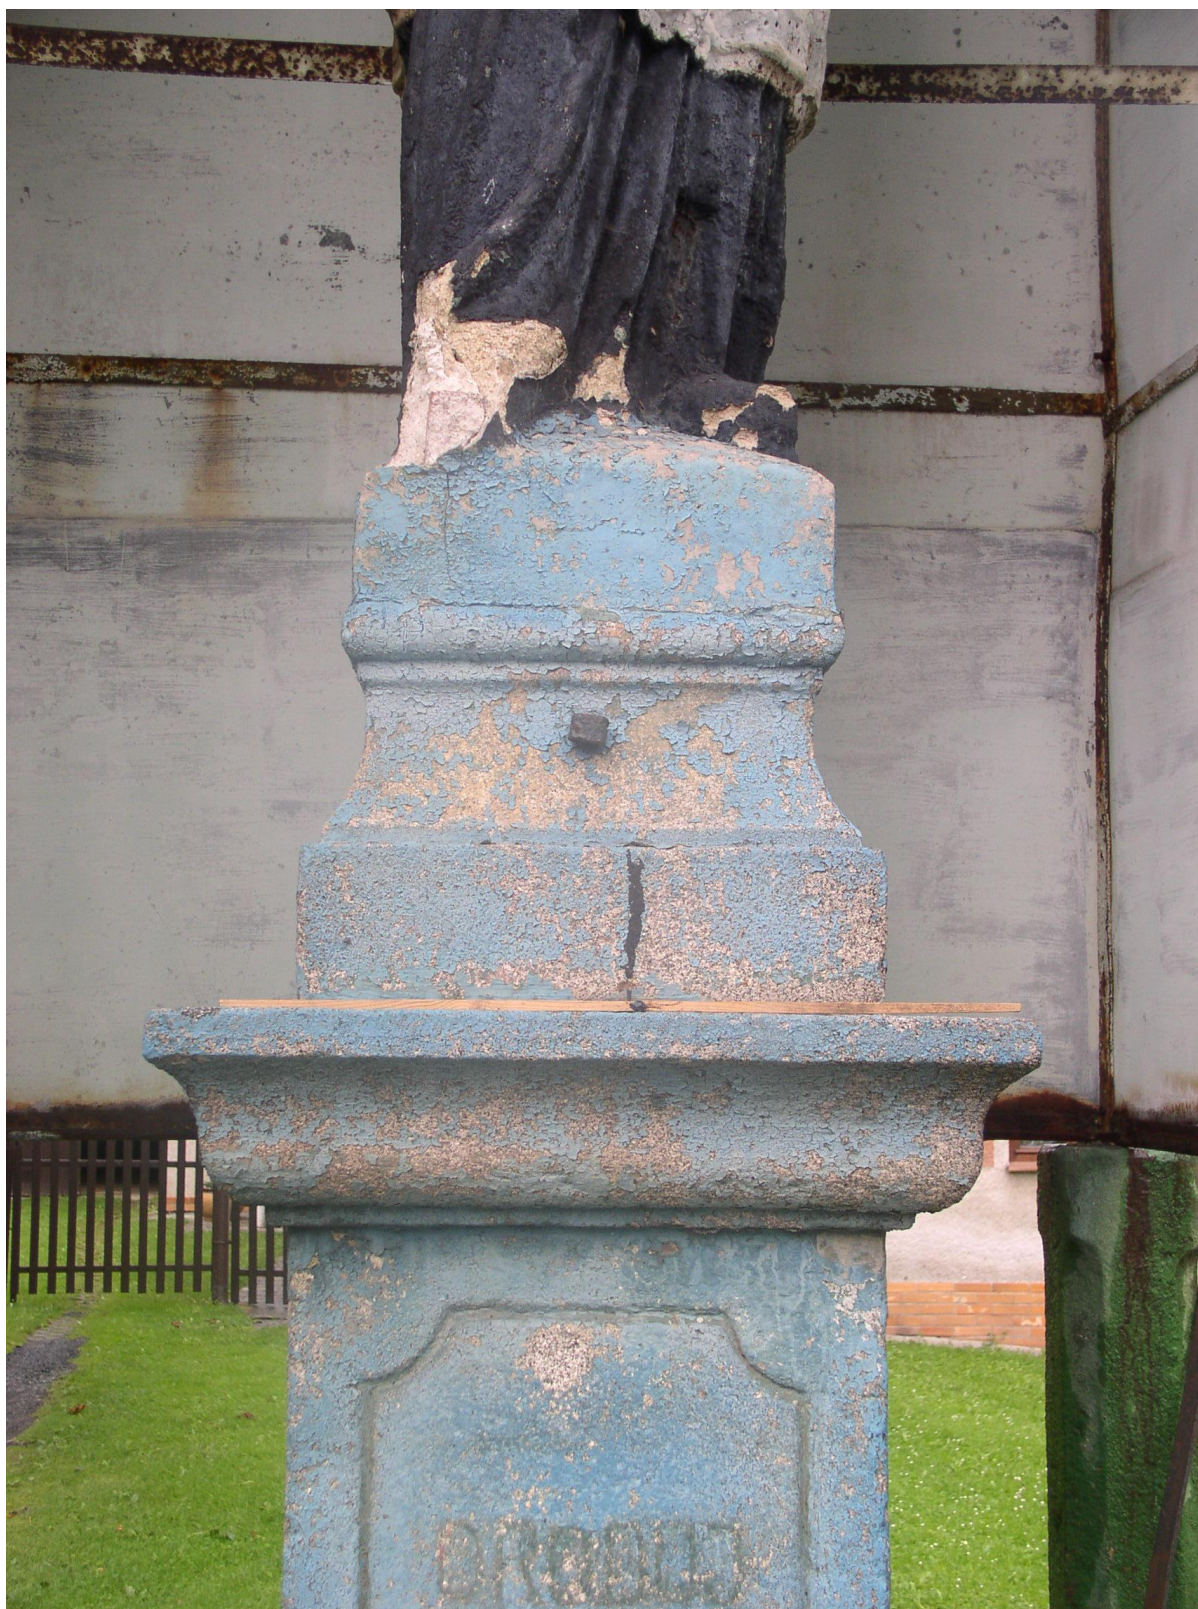
Hlavice soklu a detail poškození spodní části sochy

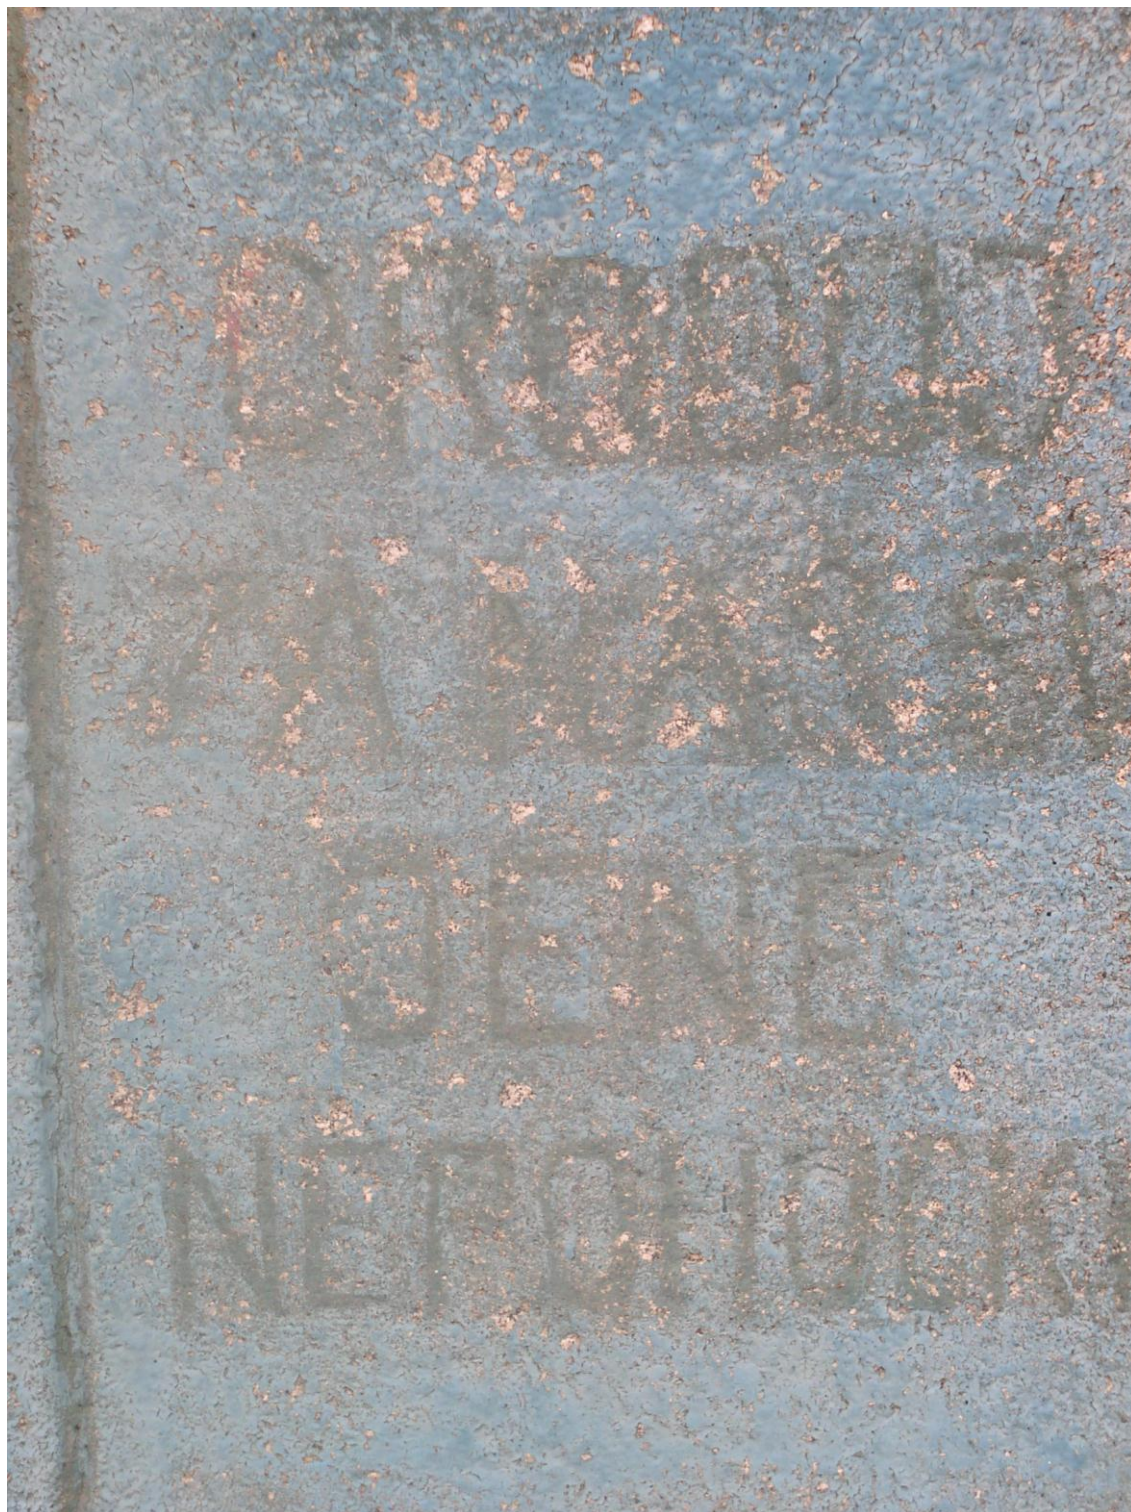
Detail nápisu na čele dříku

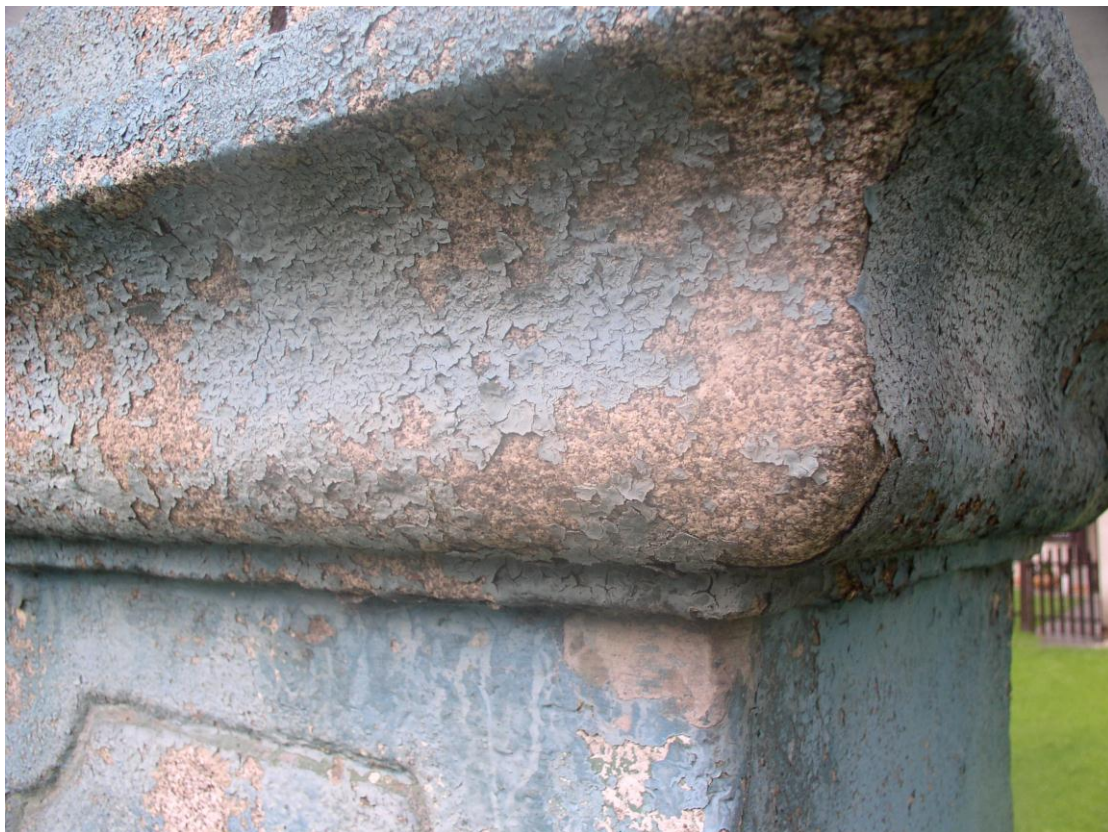
Celé dílo je zhotoveno z pískovce a žuly-nejspíše- místní provenience. Povrch sochy je pojednán černo – bílou polychromií, celý povrch soklu je opatřen modrým monochromním nátěrem.

Detail hlavice soklu se zbytky nepůvodního nátěru

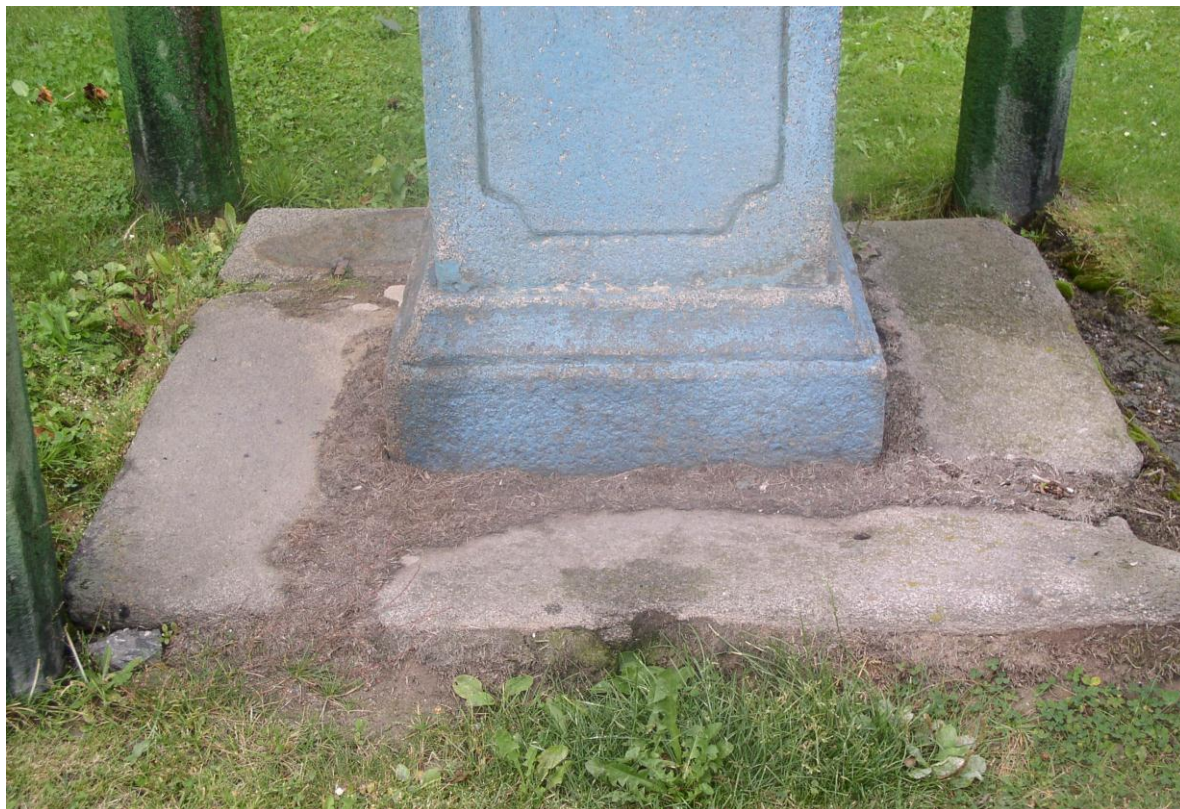
Schodišťový stupeň a patka soklu

Kamenné stupně bude nutné, pokud možno na místě, plasticky doplnit a odkopat od nich zeminu až na základovou spáru, aby mohlo proběhnout jejich úplné ošetření.

Před zpětnou instalací zrestaurované památky proběhne revize a případná úprava základu, pročištění spár mezi jeho jednotlivými kamennými bloky, případně odkopání přebytečné zeminy z bezprostředního okolí.
